## Baru Setahun Dibangun, Jalan Rabat Beton di Sidokerto Rusak! Warga Duga Pembangunan Asal-asalan

Agung widodo - [PATI.INDONESIASATU.CO.ID](http://PATI.INDONESIASATU.CO.ID)

Jan 29, 2025 - 10:40

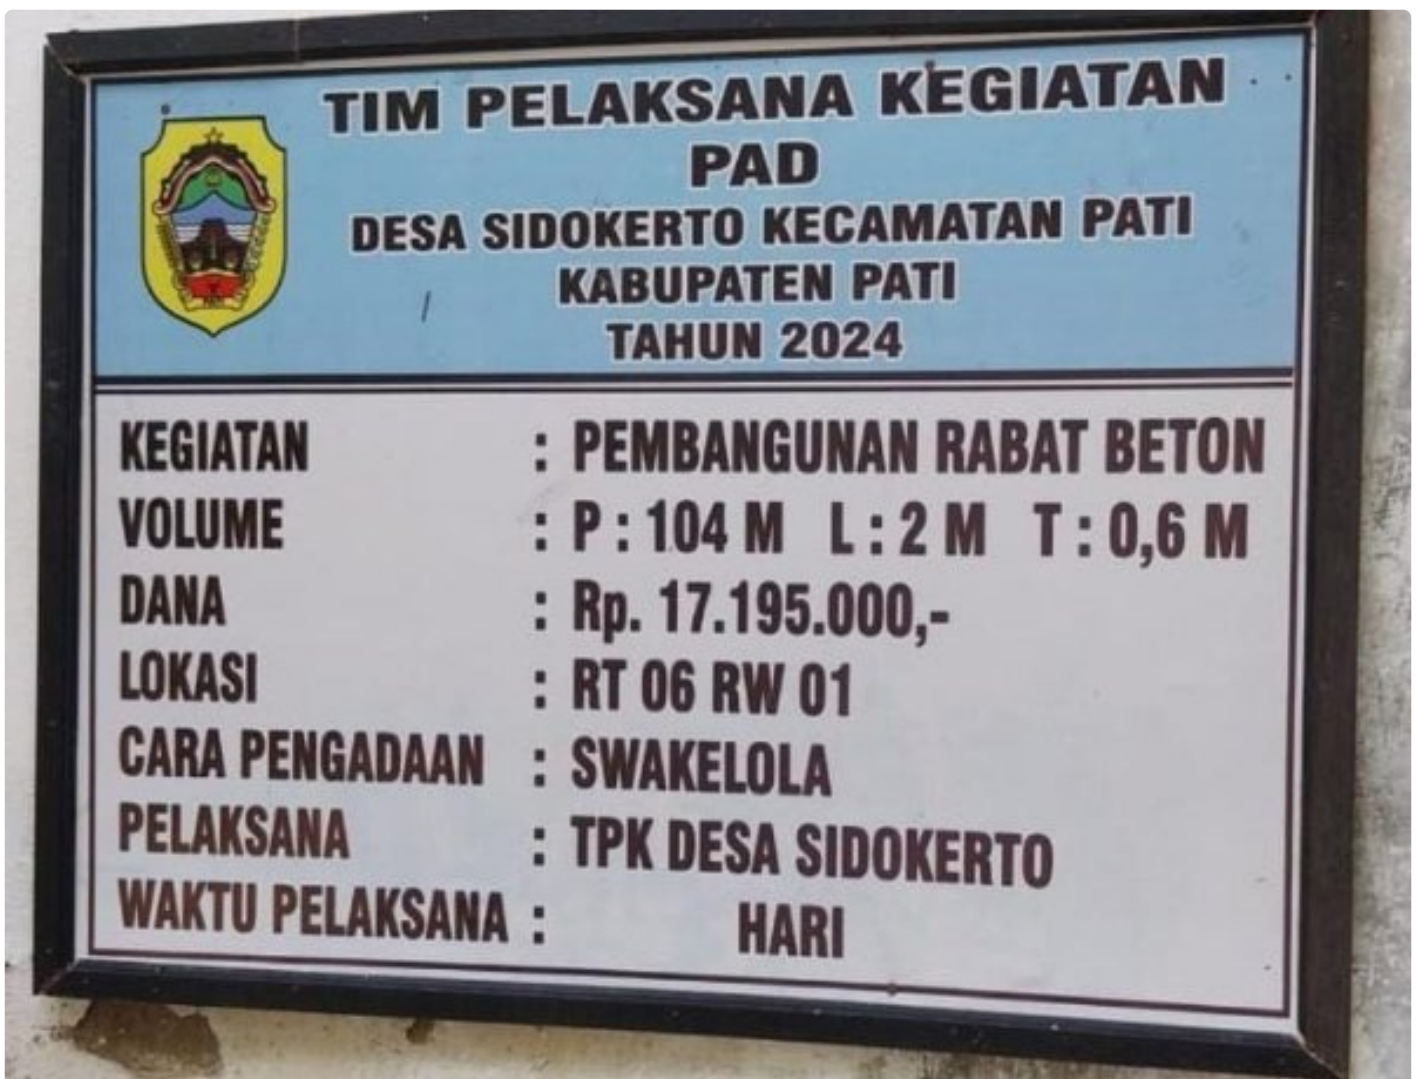
*Proyek yang menelan anggaran Rp17.195.000 ini diduga dikerjakan asal-asalan tanpa memperhatikan standar kualitas yang baik.*

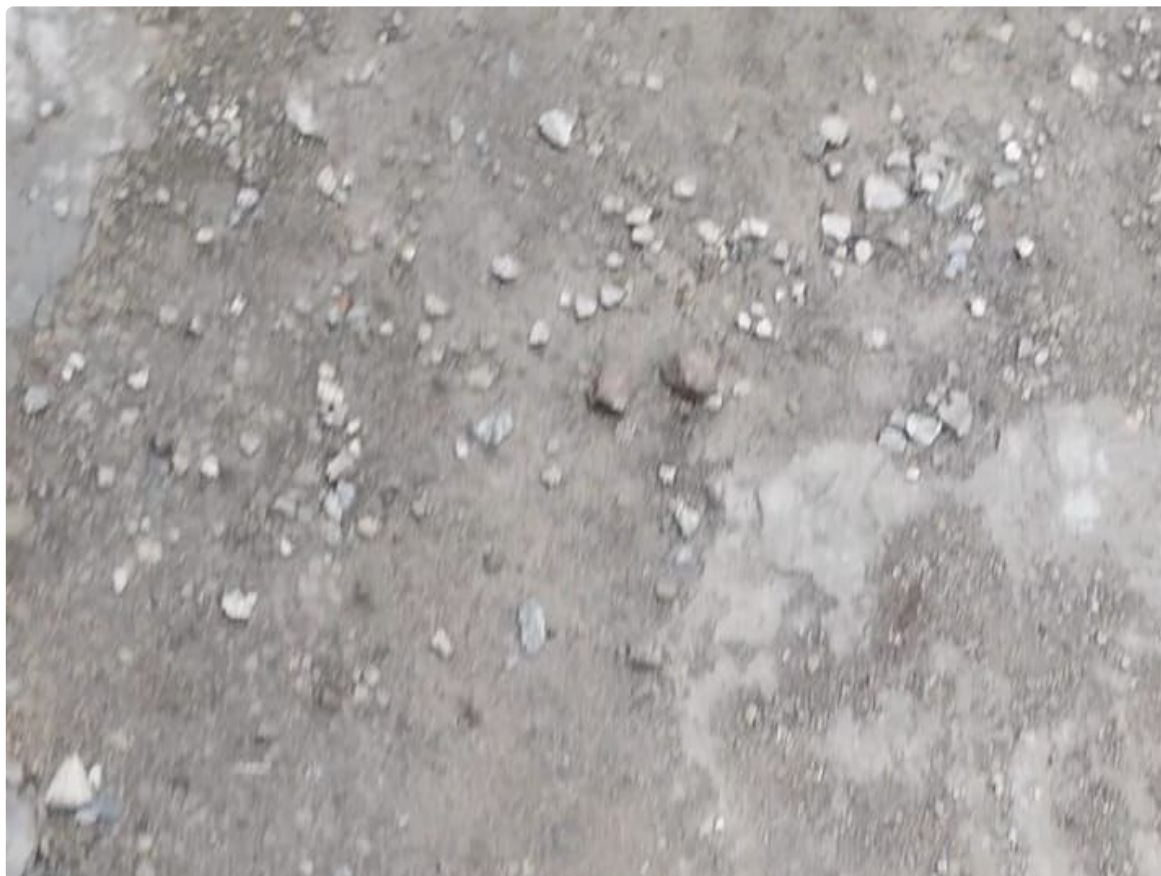
Jalan dengan volume panjang 104 meter, lebar 2 meter, dan ketebalan 0,6 meter itu kini mulai retak dan mengelupas di beberapa titik. Warga yang sehari-hari melintasi jalan tersebut mengaku kecewa karena pembangunan yang seharusnya bertahan lama justru cepat rusak.
